## 6.1 Les crues glaciaires

## 6.2 Les débâcles et avalanches glaciaires

## 6.3 Vidange de poches d'eau en relation avec les glaciers

## 6.4 Processus paraglaciaires

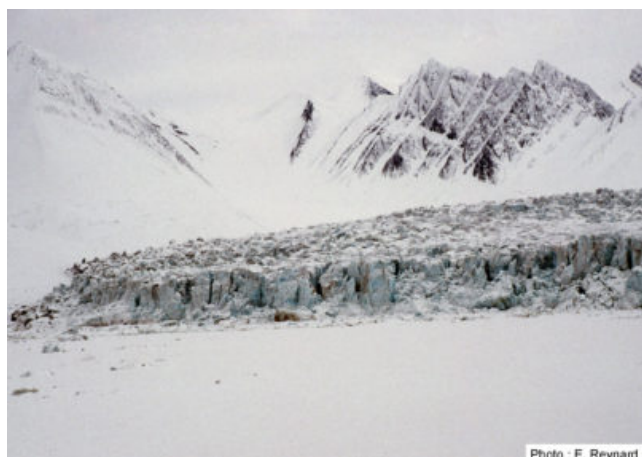
**Fig. 1 – Glacier en crue**

Partie frontale d'un glacier en crue au Spitzberg (Norvège).

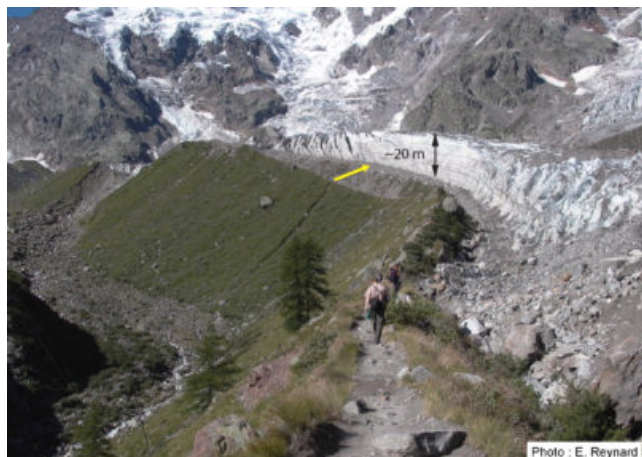
**Fig. 2 – Glacier en crue**

La crue du [glacier du Belvedere](#) en 2002 (Valle Anzasca, Italie) ; le glacier est en train de surmonter la moraine latérale du Petit Age Glaciaire. Notez la petite crête morainique (flèche jaune) en formation entre la moraine historique (végétalisée, au centre de l'image) et le glacier.

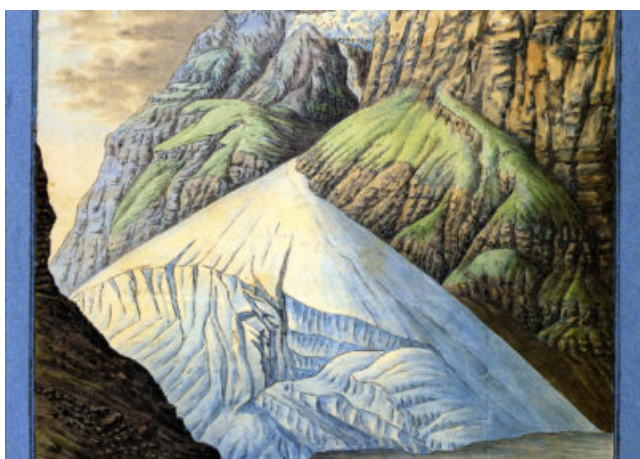
**Fig. 2 – Glacier du Giétro (VS)**

Dessin du [glacier du Giétro](#) entre le Mont Pleureur et le Mont Mauvoisin, avec les restes du lac glaciaire (Val de Bagnes, VS), dessiné d'après nature par H. C. Escher von der Linth le 23 juillet 1818. Dessin à plume, aquarelle, 26 x 26,5 cm, Graphische Sammlung, ETH Zurich (n° 223 = Inv. C XII 13b).

Le glacier du Giétro était déjà connu dans le haut Val de Bagnes pour ses avalanches de glace, liées au détachement de séracs lorsque le glacier débouchait sur le précipice donnant sur l'actuel lac de Mauvoisin ([fig. 1](#)). Le glacier régénéré qui se forma au cours des années du début du XIX<sup>e</sup> siècle obstrua complètement la vallée ; son volume est estimé à 10 millions de m<sup>3</sup>. Le lac qui se forma à l'arrière du barrage (35 millions de m<sup>3</sup> d'eau, pour une longueur de 3,5 km et 60 m de profondeur) commença à inquiéter les habitants de la vallée. Afin d'en diminuer la pression, l'ingénieur de l'Etat du Valais, Ignace Venetz, ordonna le percement d'un tunnel dans la masse de glace pour favoriser l'écoulement des eaux. Les travaux eurent pour effet d'évacuer une partie de l'eau, d'abaisser le niveau du lac et de diminuer la masse du grand cône de glace. Malgré tous ses efforts, Venetz n'arriva pas à conjurer la catastrophe : sous l'effet de l'érosion exercée par l'eau sous pression et par son amincissement, le barrage céda. Le 16 juin 1818, à 16 heures 30, 20 millions de m<sup>3</sup> se déversèrent en une heure et demie dans le Val de Bagnes, en détruisant des centaines de maisons et d'infrastructures et faisant 34 morts de Mauvoisin à Martigny ([fig. 2](#)).

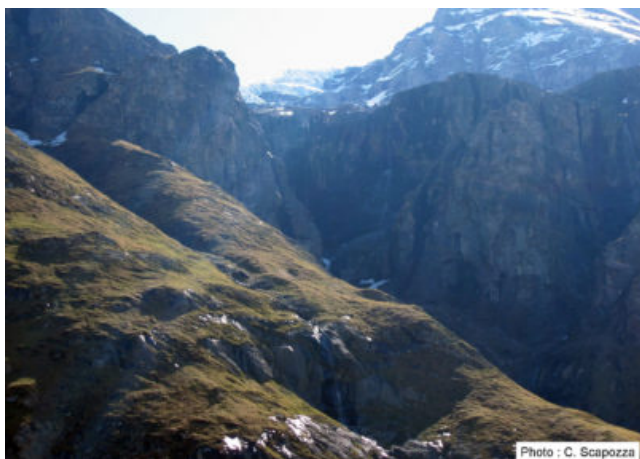
### **Fig. 3 – Glacier du Giétro surplombant le lac de Mauvoisin (VS)**

Photo de la paroi rocheuse surmontant le lac de Mauvoisin avec le front du [glacier du Giétro](#) en juin 2006 (Val de Bagnes, VS).

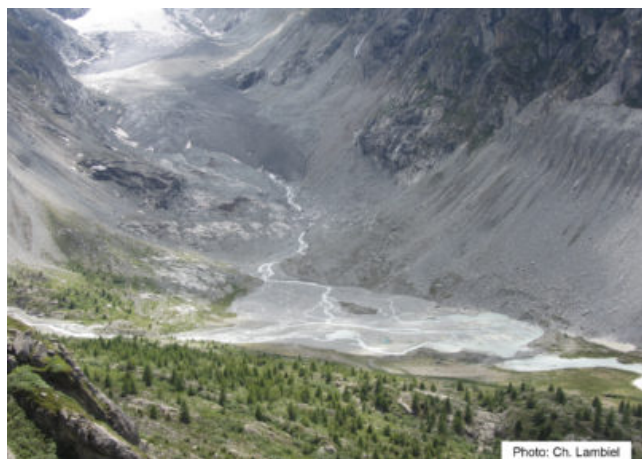
**Fig. 1 – Marge proglaciaire du Mont Miné (VS)**

La marge proglaciaire du [Mont Miné](#) (Val d'Hérens, VS) au cours de l'été 2014.

Par rapport à la position du glacier, nous pouvons définir quatre catégories de poches d'eau : les **lacs proglaciaires** se trouvent à l'aval de la langue du glacier et sont souvent barrés par un vallum morainique (exemple du glacier du Mont Miné et du Miage) ([fig. 1 & 2](#)), les **lacs paraglaciaires** se trouvent aux bords du glacier, fréquemment entre celui-ci et ses moraines latérales (exemple du lac de Märjelen, glacier d'Aletsch) ([fig. 3](#)), les **lacs intra- et sous-glaciaires** se forment à l'intérieur du glacier ou à sa base par remplissage des moulins ou des torrents sous-glaciaires (exemple la Tine de Trient), enfin les **lacs supra-glaciaires** se forment au-dessus du glacier (lac de Grindelwald) ([fig. 4](#)) ou par la jonction de deux glaciers (exemple du lac du Gorner) ([fig. 5](#)).

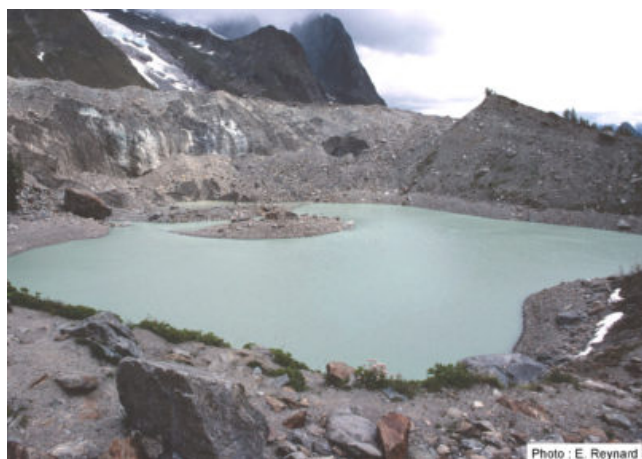
## Fig. 2 – Lac proglaciaire du glacier du Miage (Italie)

Le lac proglaciaire du [glacier du Miage](#) en 1997 (Val Veni, Massif du Mont Blanc, Italie).

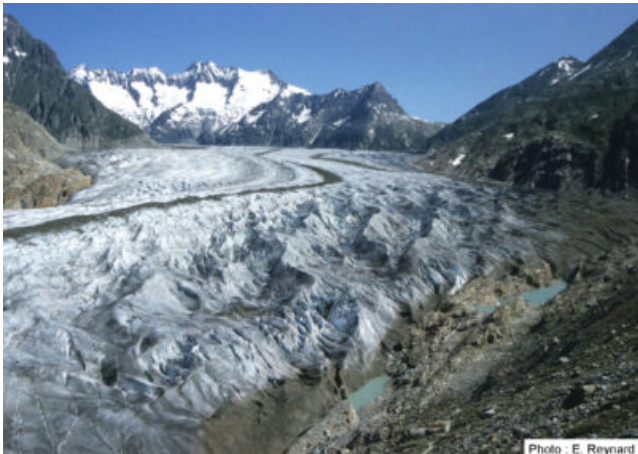
## Fig. 3 – Poches d'eau paraglaciaires

Photo de poches d'eau paraglaciaires entre le [glacier d'Aletsch](#) (VS) et ses moraines latérales en juillet 1992.

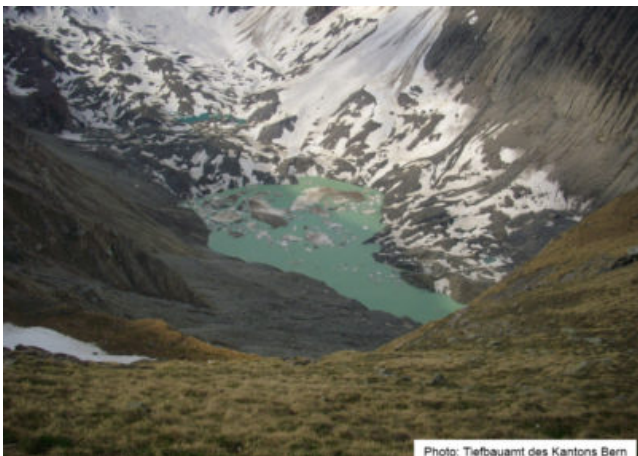
## Fig. 4 – Lac supraglaciaire

Photo du lac supraglaciaire du [Glacier de Grindelwald](#) en 2009.

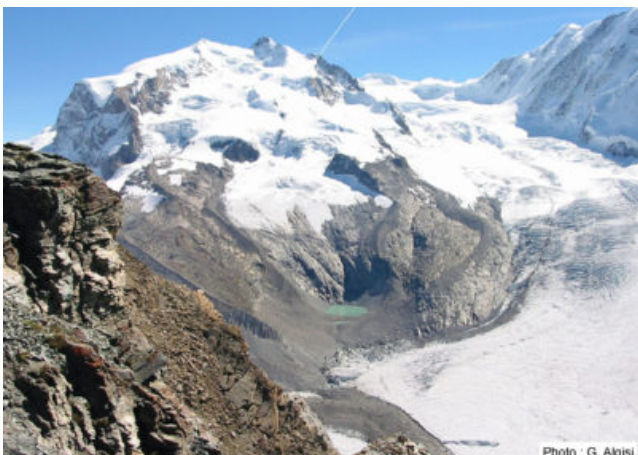
**Fig. 5 – Lac du Gorner (VS)**

[Le lac du Gorner](#), à la confluence entre les glaciers du Gorner, du Mont Rose (au-dessus du lac) et du Grenz (sur la droite), pendant l'été 2003 (Mattertal, VS).

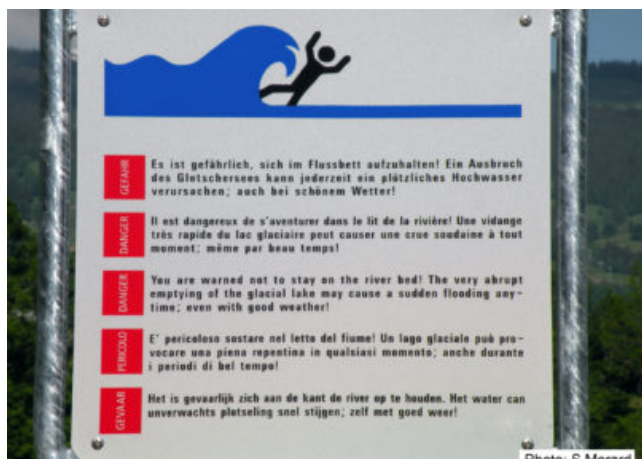
**Fig. 7 – Panneau d'avertissement**

Photo du panneau d'avertissement pour la vidange du lac glaciaire de Grindelwald.

Face au risque de vidange soudain ([fig. 7](#)), certains lacs sont surveillés et vidés artificiellement. Ainsi, la poche d'eau de 60'000m<sup>3</sup> sous pression au glacier de la Tête-Rousse (3800 m), à Saint-Gervais en Haute-Savoie, a été drainée par pompage à plusieurs reprises depuis 2010 pour diminuer le volume et les dégâts potentiels. Le lac supra-glaciaire du glacier de Grindelwald a également été placé sous surveillance ([fig. 8](#)

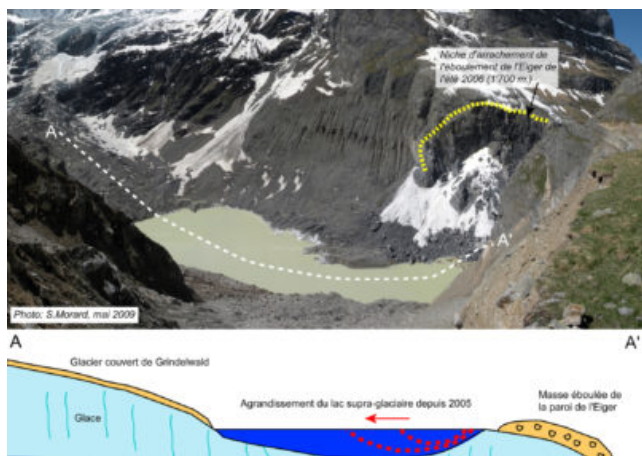
**Fig. 8 – Lac supra-glaciaire du Glacier de Grindelwald (BE)**

Photo annotée et schéma du lac supra-glaciaire du [Glacier de Grindelwald](#). Derrière la masse de glace morte protégée du rayonnement solaire par les débris de l'éboulement de la paroi de l'Eiger, le retrait du glacier laisse une cuvette qui n'a pas d'écoulement. Depuis 2005, un lac, dont le volume augmente d'année en année, se forme au printemps lors de la fonte des neiges. Durant l'été le lac se vidait brutalement lorsque les eaux du lac trouvent un chemin à travers la glace sous-jacente. En raison des dégâts importants pouvant être causés dans la vallée de Grindelwald, ce lac est constamment surveillé et un tunnel de drainage a été construit en 2009 ([+infos](#)).

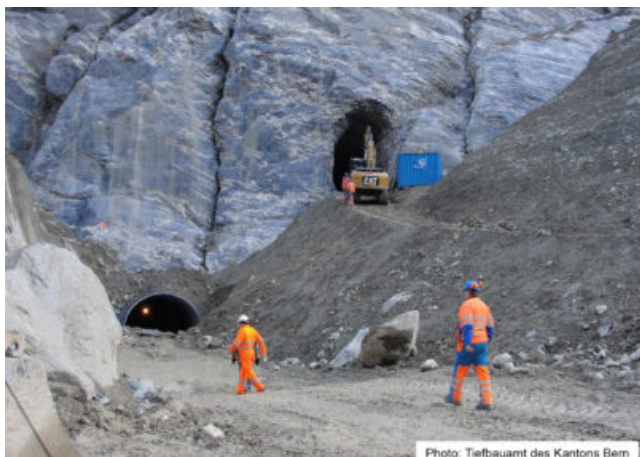
**Fig. 9 – Entrée du tunnel de drainage d'un lac supra-glaciaire**

Photo des travaux en vue de la réalisation du tunnel de drainage du lac supra-glaciaire du [Glacier de Grindelwald](#).

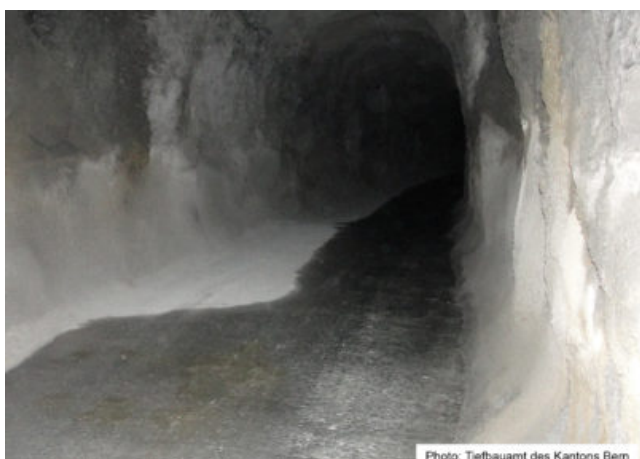
**Fig. 10 – Tunnel de drainage d'un lac supra-glaciaire**

Le tunnel de drainage du lac supra-glaciaire du [Glacier de Grindelwald](#) une fois terminé.

[& 9](#)). Afin d'éviter des inondations importantes par ce dernier, devenant chaque année plus grand, un tunnel de drainage de 2 km de long a été construit en 2009 ([fig. 10](#)). Il permet un écoulement plus régulier et limite le volume du lac à 120'000 m<sup>3</sup> (comparé au volume de 2,5 millions de m<sup>3</sup> avant les travaux)

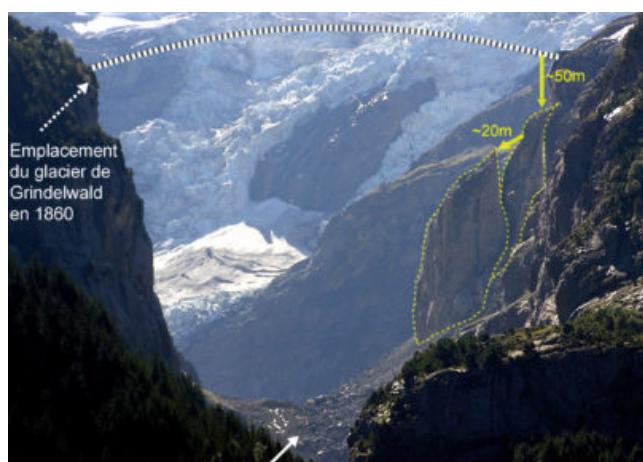
**Fig. 1 – Retrait glaciaire**

Le retrait du [glacier de Grindelwald](#) depuis 1860 a eu comme conséquence en 2006 de nombreux éboulements de la paroi rocheuse, restée sans appui.

Après le retrait du glacier de Grindelwald, la paroi rocheuse à l'amont de la [Gletscherschlucht](#) est restée sans appui ([fig. 1 & 2](#)). Durant l'été 2006, une partie de cette masse rocheuse déstabilisée (env. 2 millions de m<sup>3</sup>) a connu une brusque accélération provoquant de nombreux éboulements. De l'eau sous pression aurait été le principal facteur déclenchant. La dégradation du pergélisol n'a en revanche aucune influence (altitude trop basse, le site est situé vers 1600 m).
